**ESTUDO DA DEGRADAÇÃO EM CURSOS D'ÁGUA:
BACIA HIDROGRÁFICA DO FUTURO CAMPUS DA
UFSC, JOINVILLE**

**Trabalho Apresentado à Universidade
Federal de Santa Catarina para Conclusão
do Curso de Graduação em Engenharia
Sanitária e Ambiental**

**FLORIANÓPOLIS – SC
Dezembro/2010**

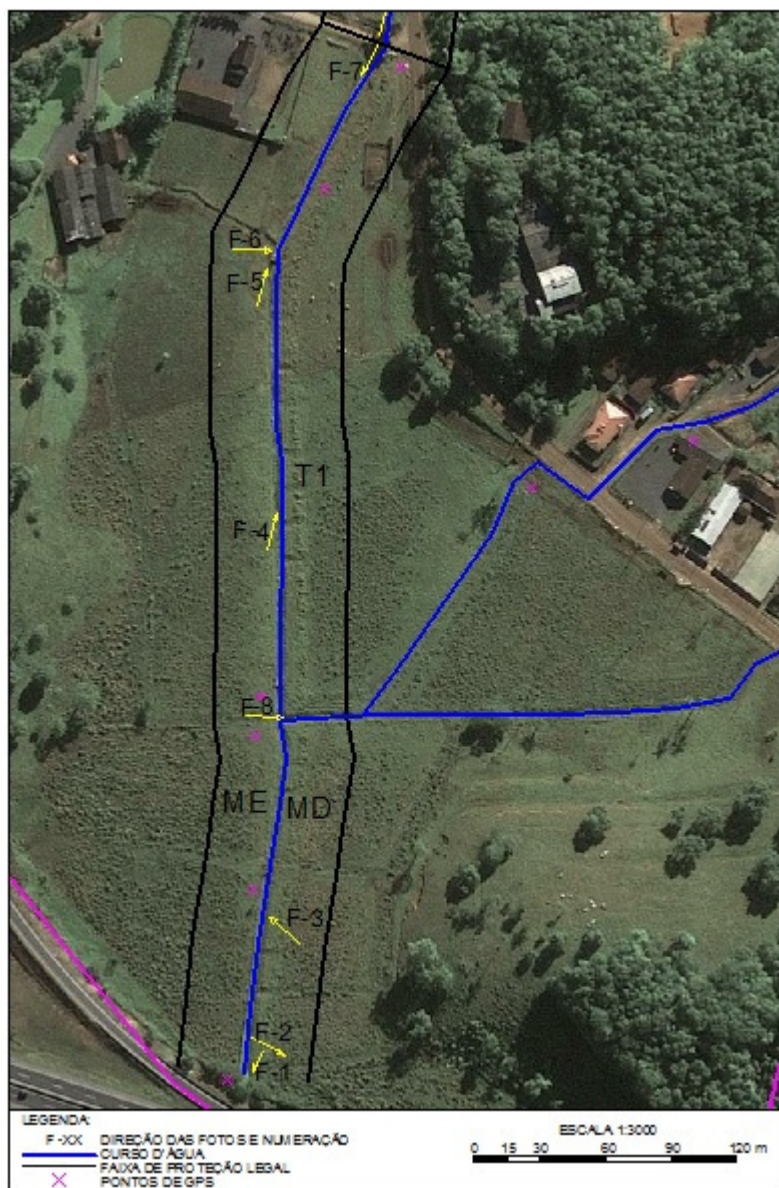
Figura 7: Trecho 1 da Bacia 1.

O trecho 1 inicia na BR-101 até a Rua Irecê. A área é uma antiga plantação de arroz, é possível identificar pela imagem partes dos canais de irrigação, hoje utilizada para criação de gado. O local ainda possui

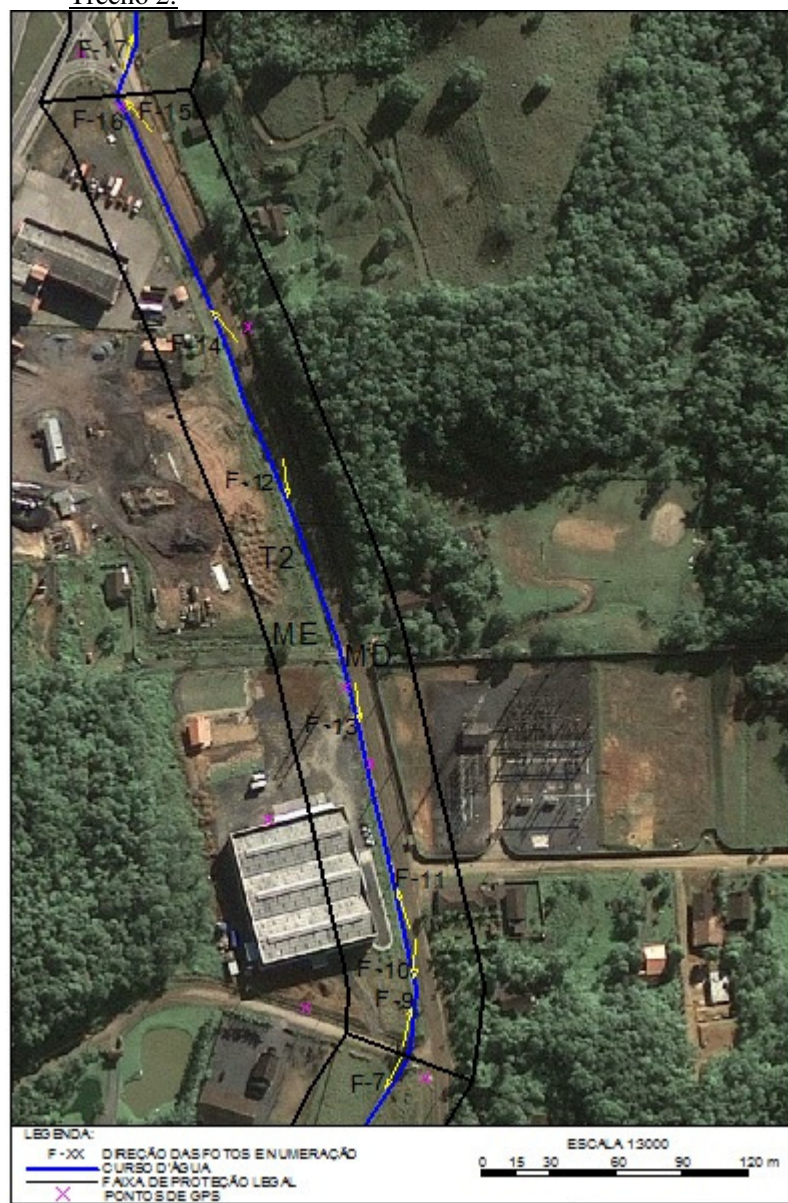
Figura 9: Trecho 2 da Bacia 1.

Este trecho se inicia na Rua Irecê, margeia a Rua Santa Catarina e termina no cruzamento com a Avenida Plácido Hugo de Oliveira. As características do trecho são distintas do primeiro trecho, o local já possui maior influência da urbanização. Na margem direita está a Rua Santa Catarina e a margem esquerda possui estabelecimentos industriais. Uma parte do percurso foi canalizada justamente pela construção de uma das empresas. Foi identificado lançamento de efluentes, tanto domésticos como industriais com vazão elevada em relação a do curso d'água.

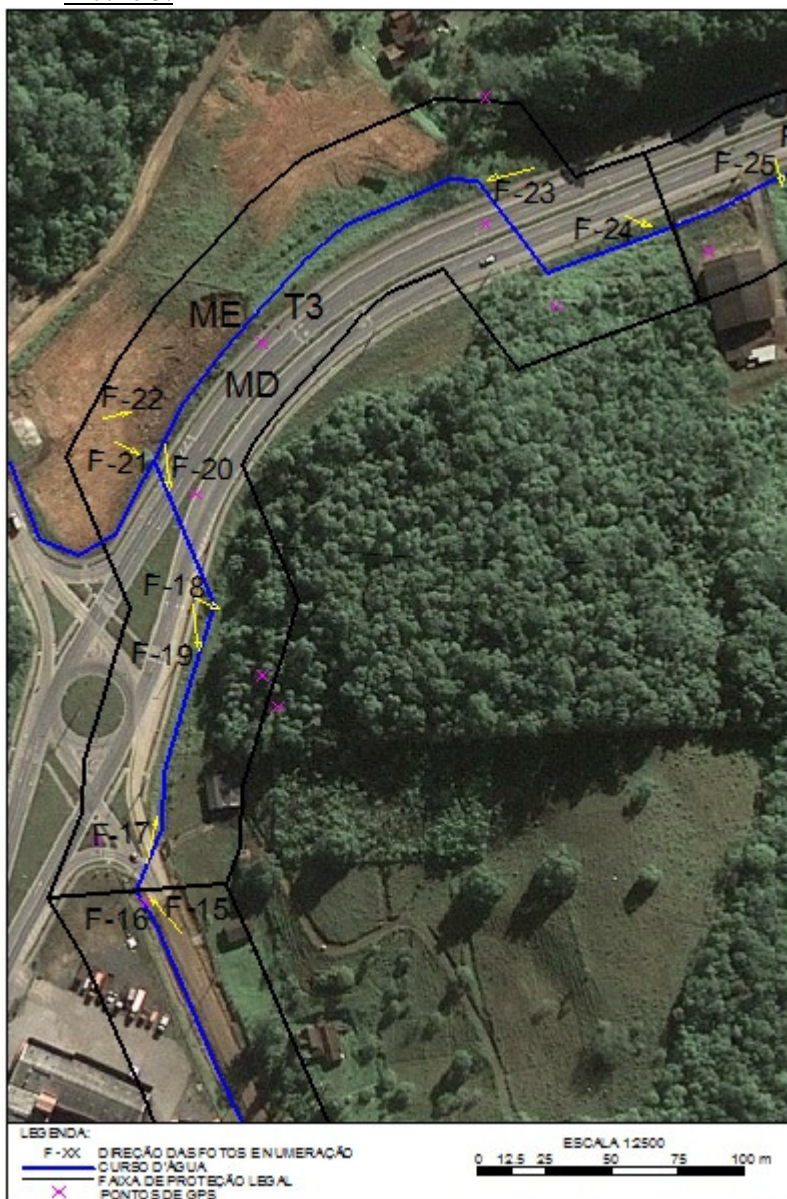
Figura 11: Trecho 3 da Bacia 1.

Esta parte do curso d'água foi bastante modificada por causa da construção da Avenida Plácido Hugo de Oliveira, de modo que em parte

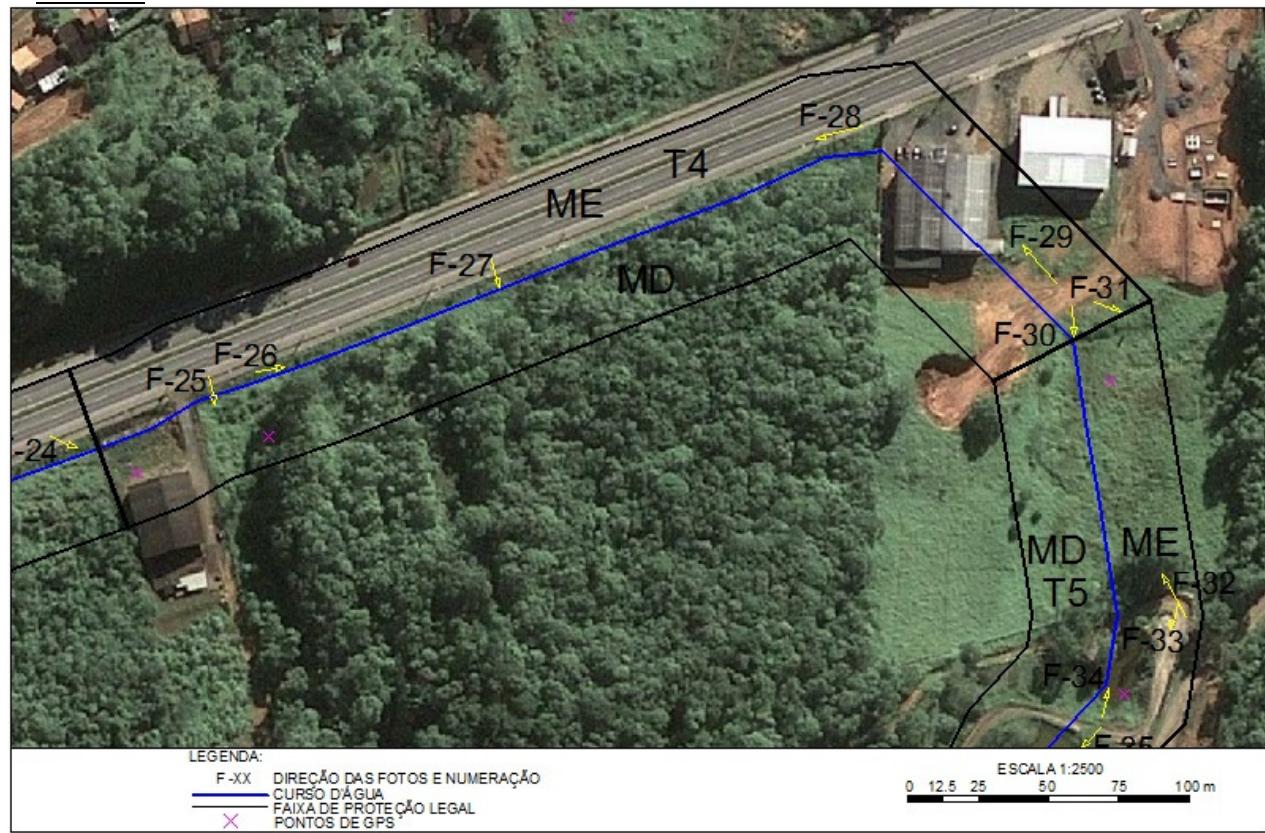
Figura 13: Trecho 4 da Bacia 1.

Este trecho se inicia na canalização da primeira empresa e termina no final da segunda canalização. No primeiro trecho tamponado foi construída a entrada da empresa e o segundo foi tamponado para uma empresa se instalar em cima do curso d'água, o que dificulta bastante sua recuperação.

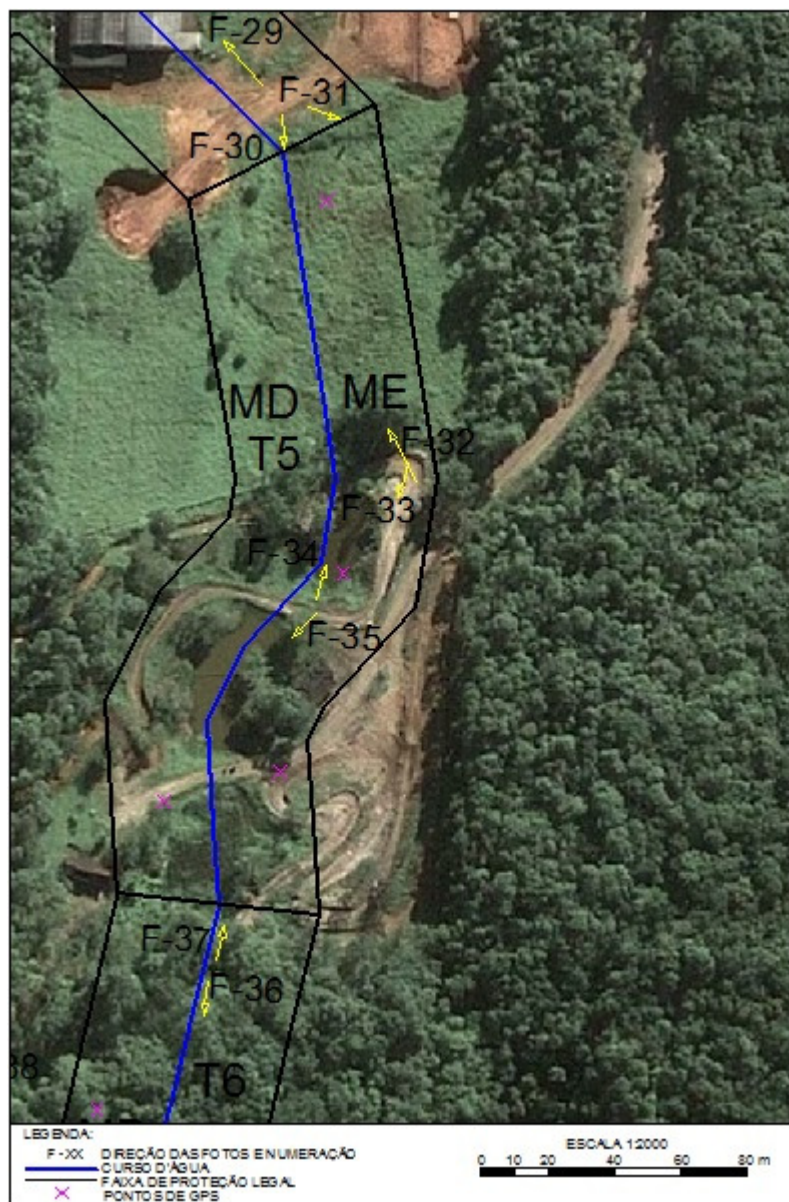
Figura 15: Trecho 5 da Bacia 1.

Este trecho começa depois da segunda empresa e termina próximo a nascente. Grande parte do trecho fica dentro de uma

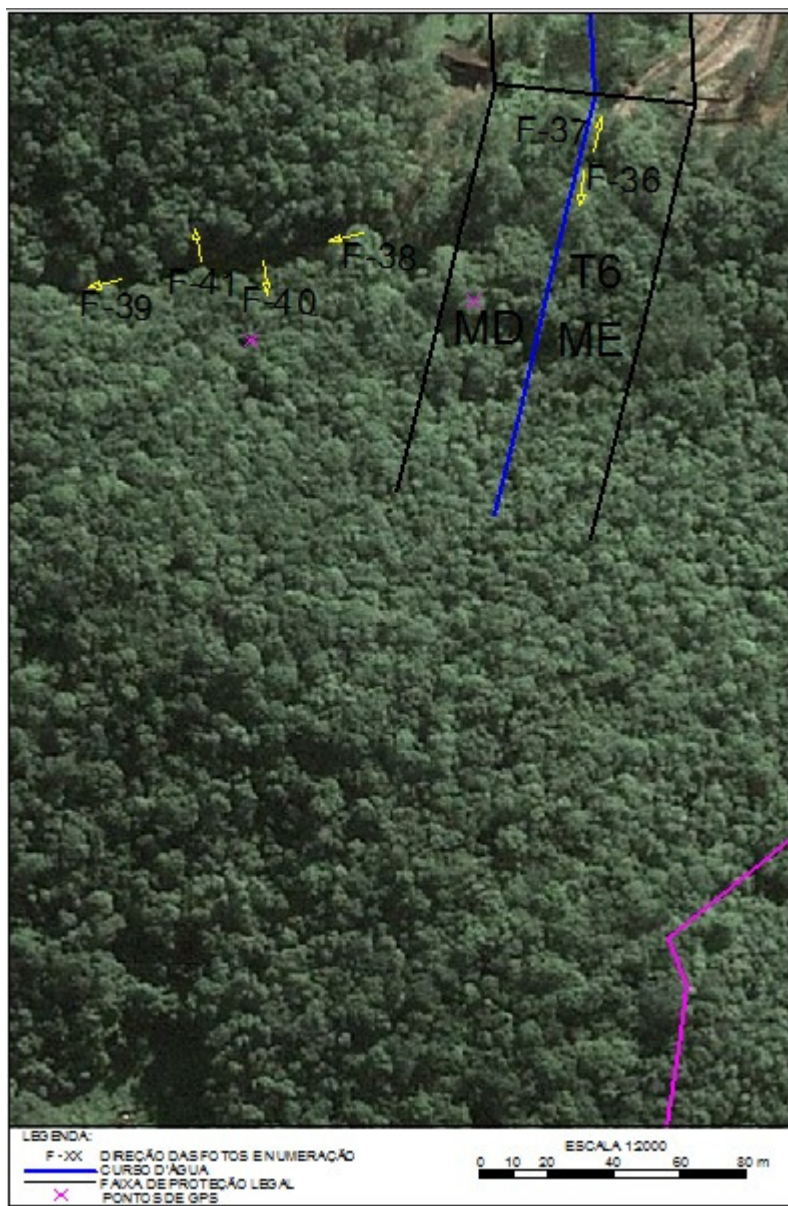
Figura 17: Trecho 6 da Bacia 1.

Este trecho é a parte da nascente do curso d'água, se inicia depois dos dois açudes onde a vegetação começa a ficar mais fechada. Pela foto

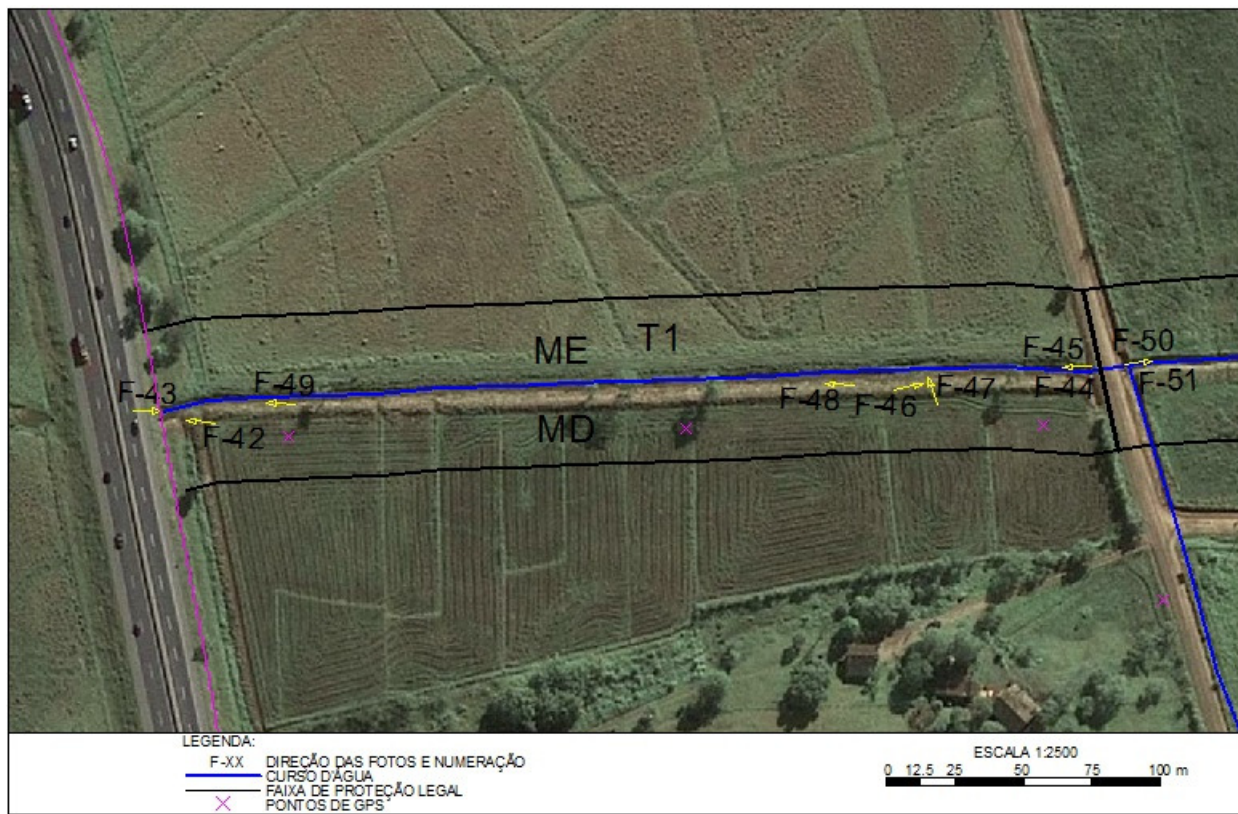
Figura 20: Trecho 1 da Bacia 2.

O trecho possui travessia com a BR 101 que marca seu início e na Rua Santa Catarina que marca o final do trecho. Ambas são de tubulação em concreto e encontram-se bastante obstruídas por sedimentos e vegetação. A BR em si é uma obstrução na medida em que barra o escoamento devido ao aterro do terreno para sua construção. Há uma cerca de arame que também barra o fluxo e acumula sedimentos.

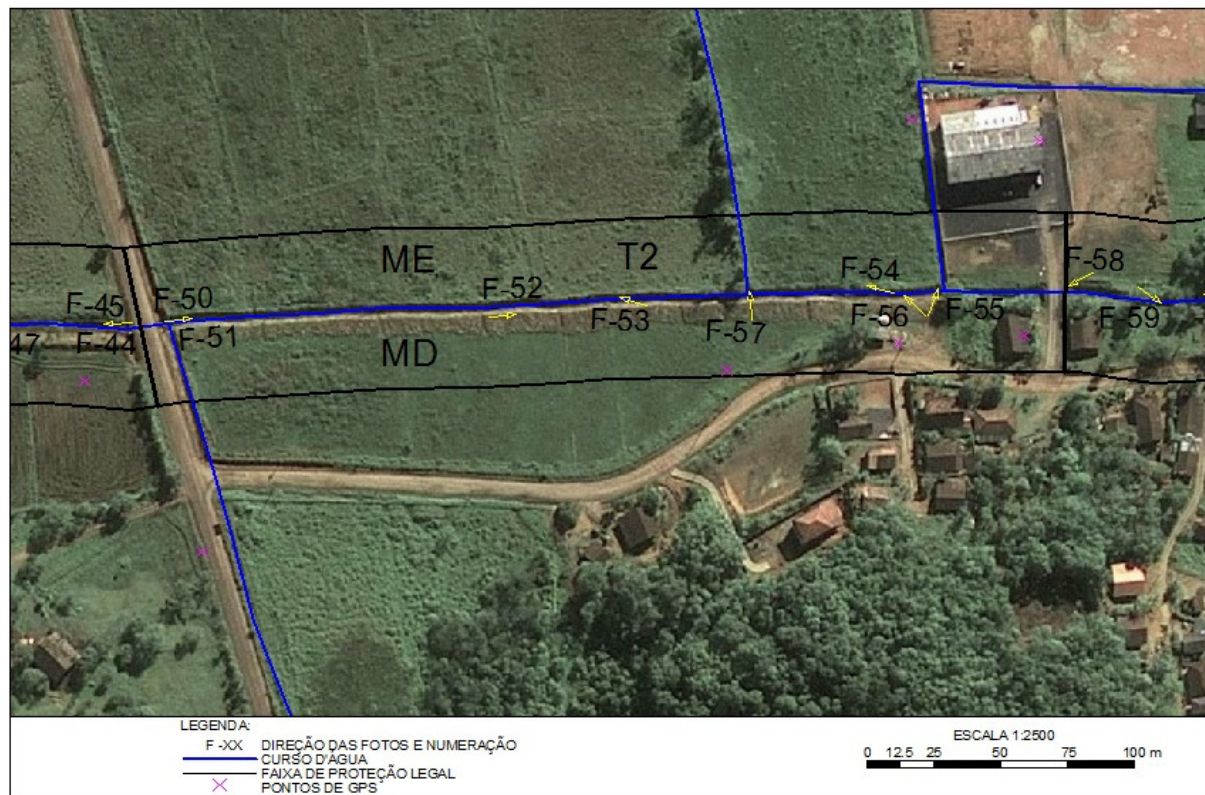
Figura 22: Trecho 2 da Bacia 2.

O trecho se inicia na Rua Santa Catarina e termina na travessia de acesso a uma empresa. A região é ainda bastante rural com uso das margens para criação de gado, a vegetação foi completamente removida. O rio foi retificado, ao lado da contribuição lateral podem-se verificar alguns vestígios dos meandros originais que compunham o traçado.

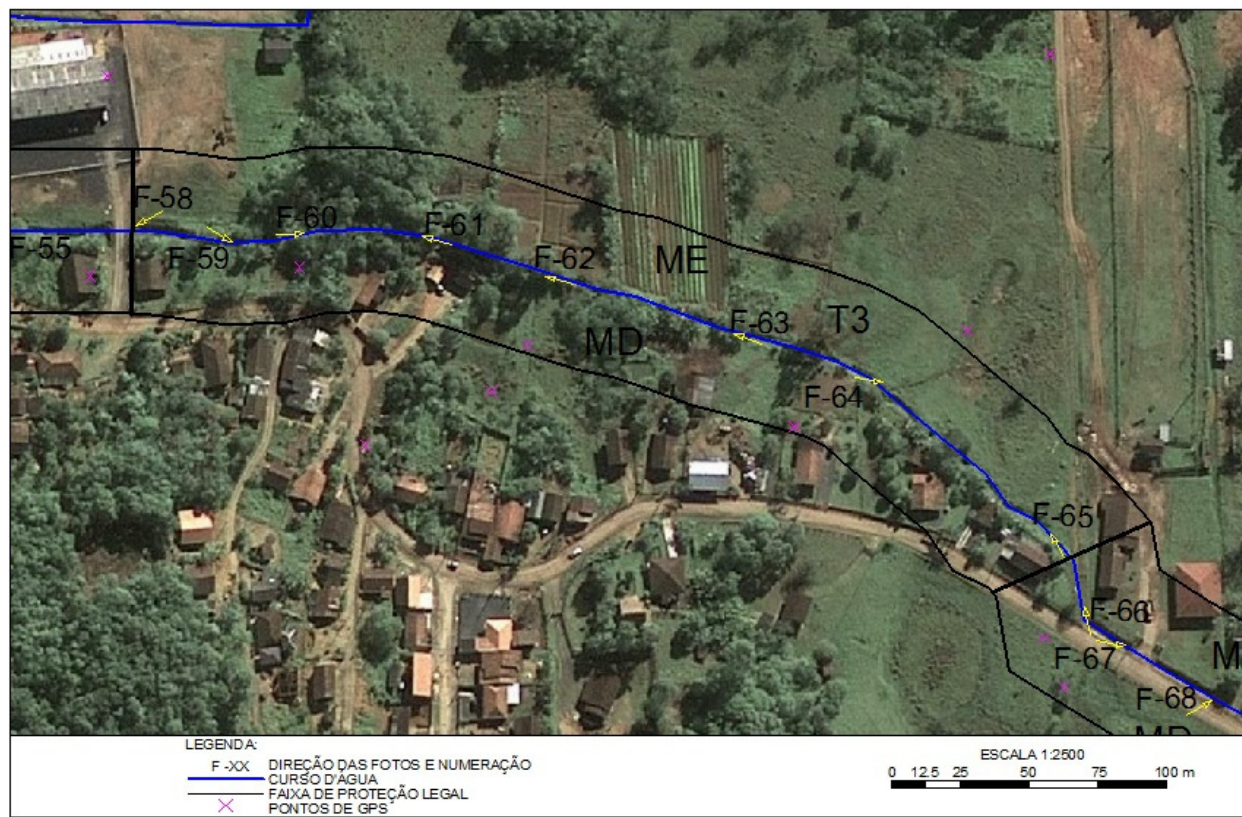
Figura 24: Trecho 3 da Bacia 2.

Este trecho começa na travessia de acesso a empresa e termina no início de uma canalização próximo a Rua Santa Catarina. Na maior parte do trecho a vegetação foi substituída para construção de casas na margem direita e plantação de hortaliças na margem esquerda, antiga plantação de arroz.

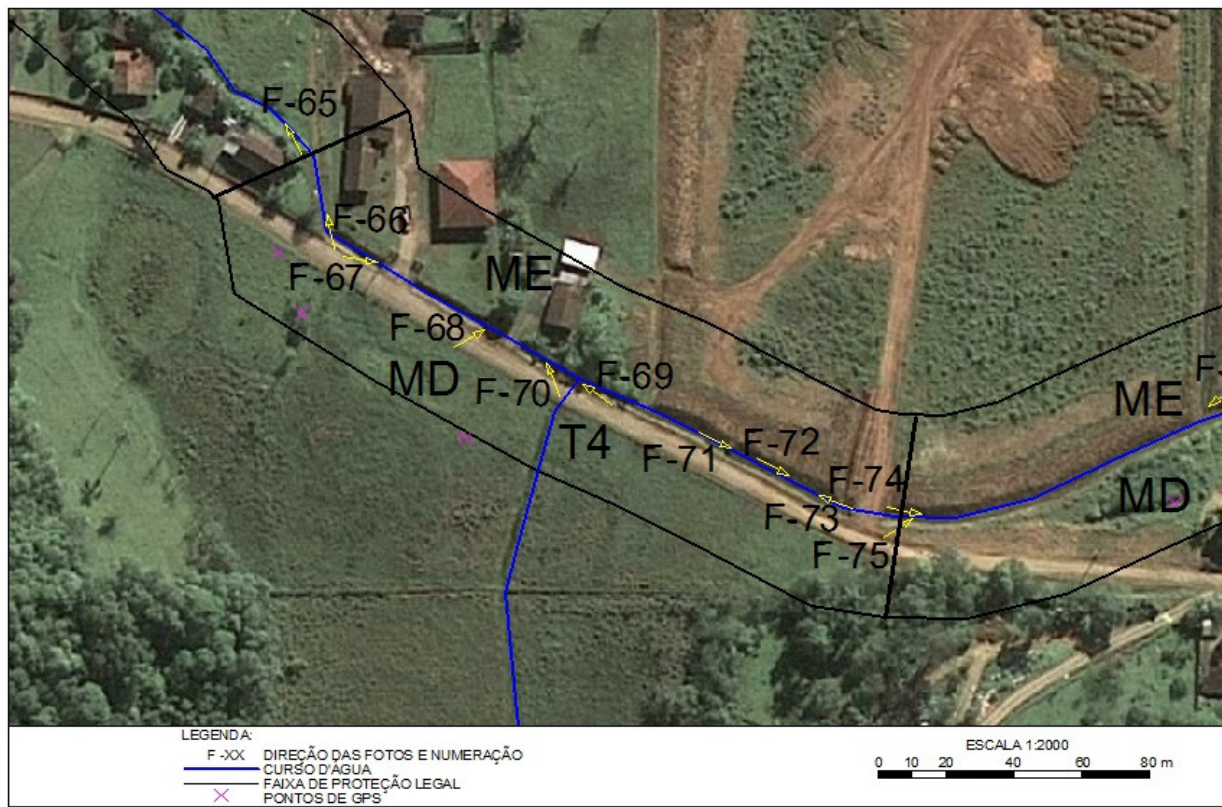
Figura 26: Trecho 4 da Bacia 2.

O trecho se inicia com uma canalização e termina quando começa a plantação de arroz. Ambas as margens se encontram bastante erodidas, a direita principalmente por estar ao lado da rua. Na parte em que descia o curso original e que o rio recebe uma contribuição de um afluente, a estrada está desbarrancando para o leito.

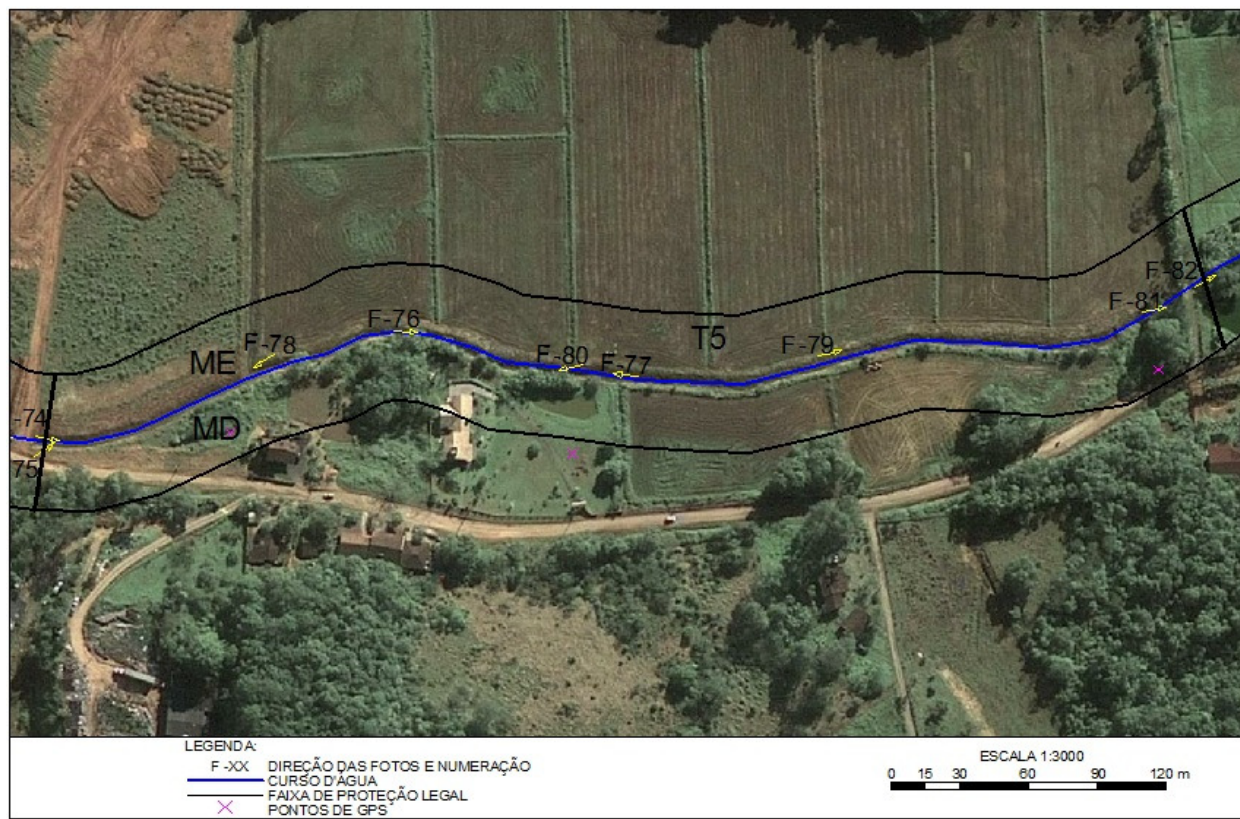
Figura 28: Trecho 5 da Bacia 2.

Este trecho se inicia em uma travessia de entrada de uma propriedade e termina na outra. A principal característica do trecho é ter uma plantação de arroz na margem esquerda e os fundos de propriedades na direita. A vegetação foi completamente removida, o leito foi escavado e possui taludes revestidos com grama alta.

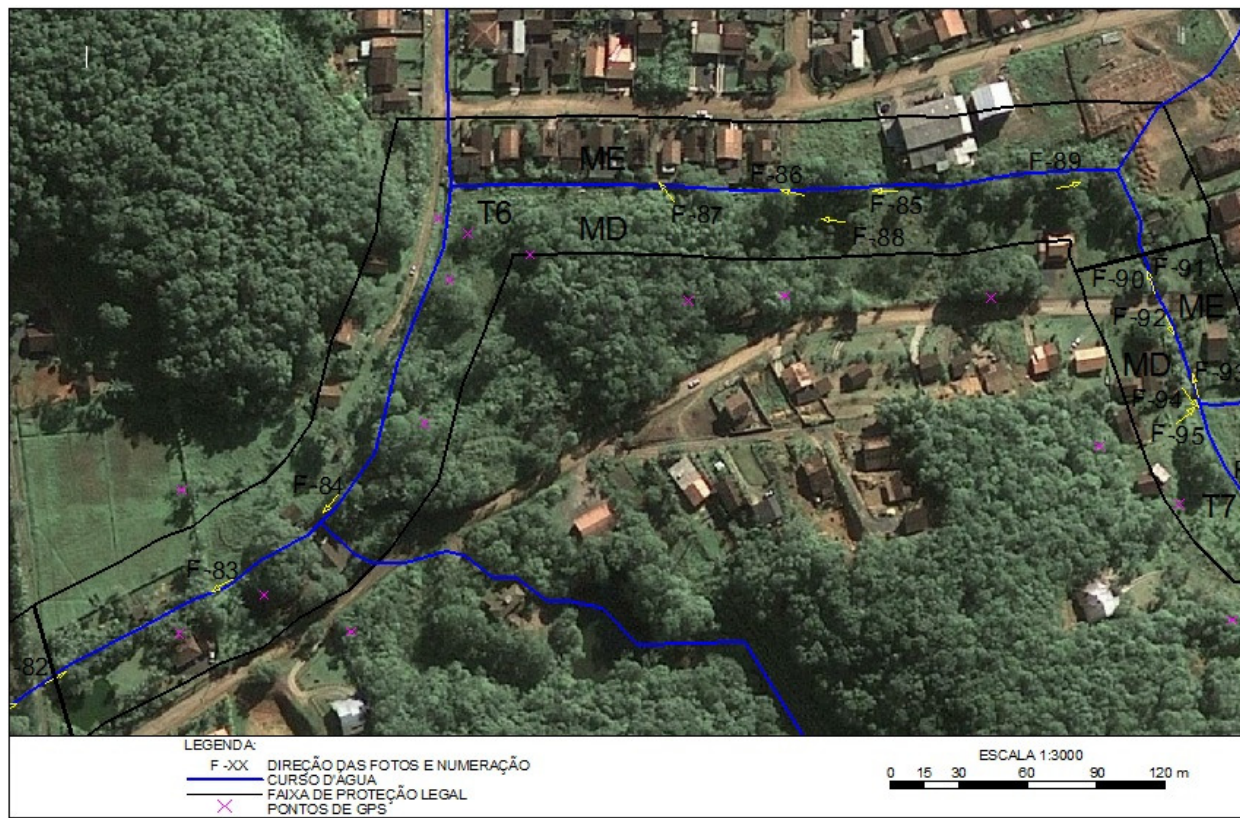
Figura 30: Trecho 6 da Bacia 2.

O início do trecho é na travessia de entrada de uma propriedade e o final é antes de atravessar a Rua Santa Catarina. Na margem direita predomina a construção de casas e aterros para construção de empresas, muito próximos ao leito. Já na margem direita há uma vegetação de pequeno e médio porte, o terreno é usado em alguns lugares para disposição de resíduos e entulhos.

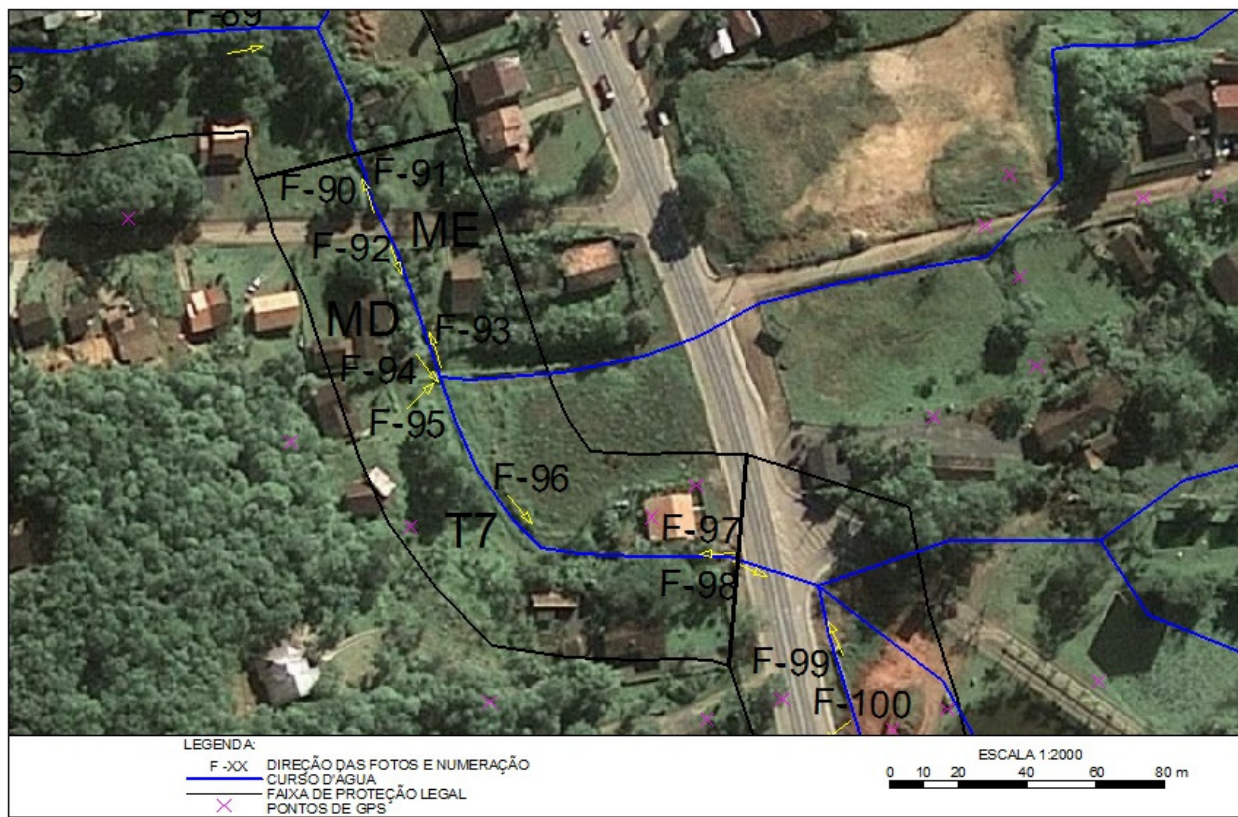
Figura 32: Trecho 7 da Bacia 2.

A parte inicial do trecho está entre residências, depois há um pequeno gramado e os fundos de mais uma casa. Nesse percurso há a entrada de uma contribuição lateral com carga de esgotos domésticos e várias travessias. A região começa a ter mais características urbanas que aumentam a pressão sobre o curso d'água. A vegetação das margens é escassa, sendo rasteira e poucos pontos com árvores de pequeno porte.

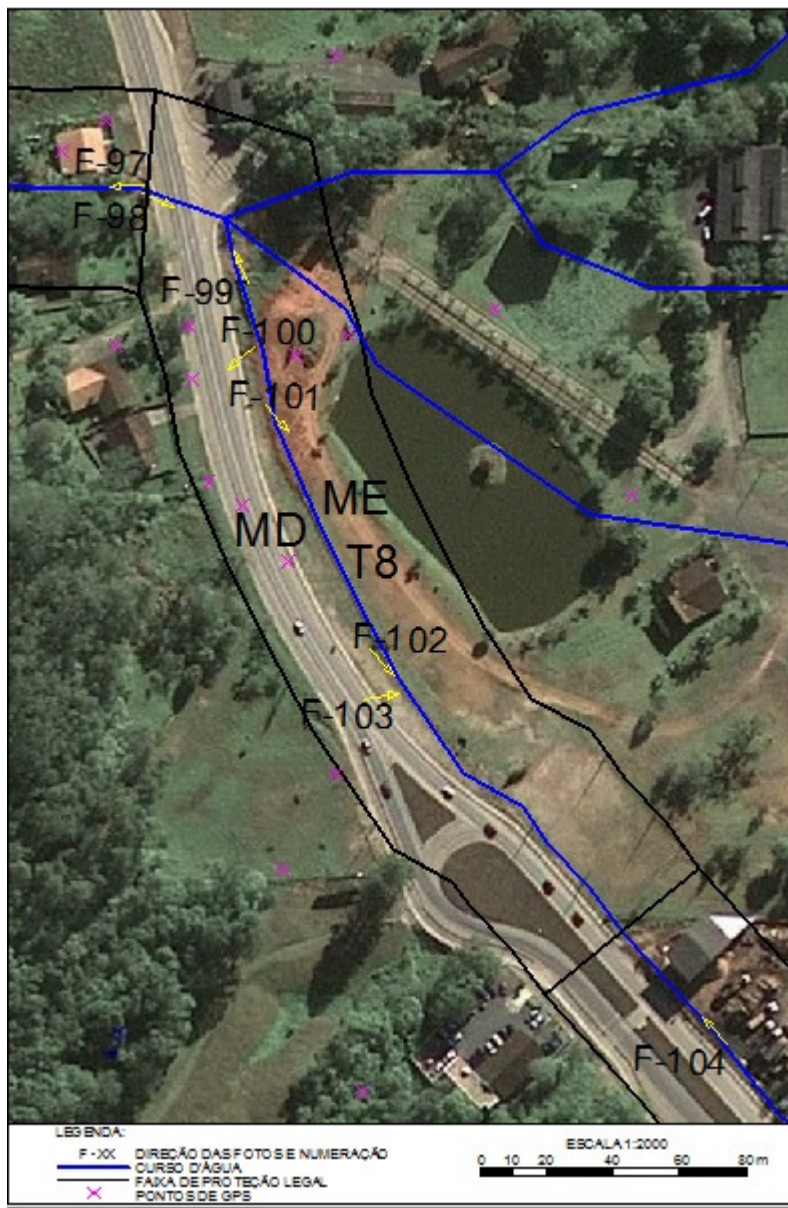
Figura 34: Trecho 8 da Bacia 2.

Este trecho foi completamente canalizado com tubulação de concreto, o tubo está descoberto em vários trechos pela força da

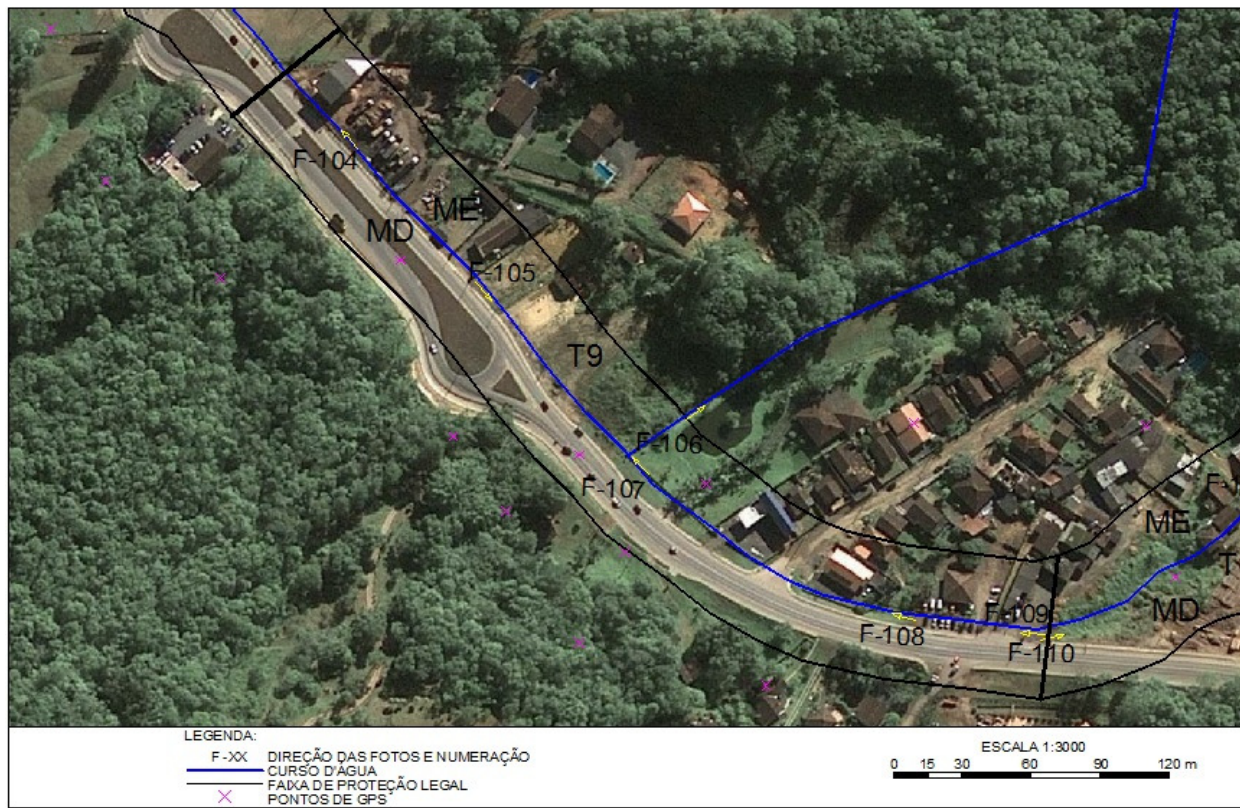
Figura 36: Trecho 9 da Bacia 2.

O curso d'água continua canalizado neste trecho com o agravante de possuir edificações em cima do leito e aterros que deixam a tubulação bastante profunda. Há contribuição de esgotos no percurso através da tubulação de drenagem. Onde seria o curso d'água, ocorreram inundações que destruíram parte do muro de uma mecânica e causaram prejuízos nas casas.

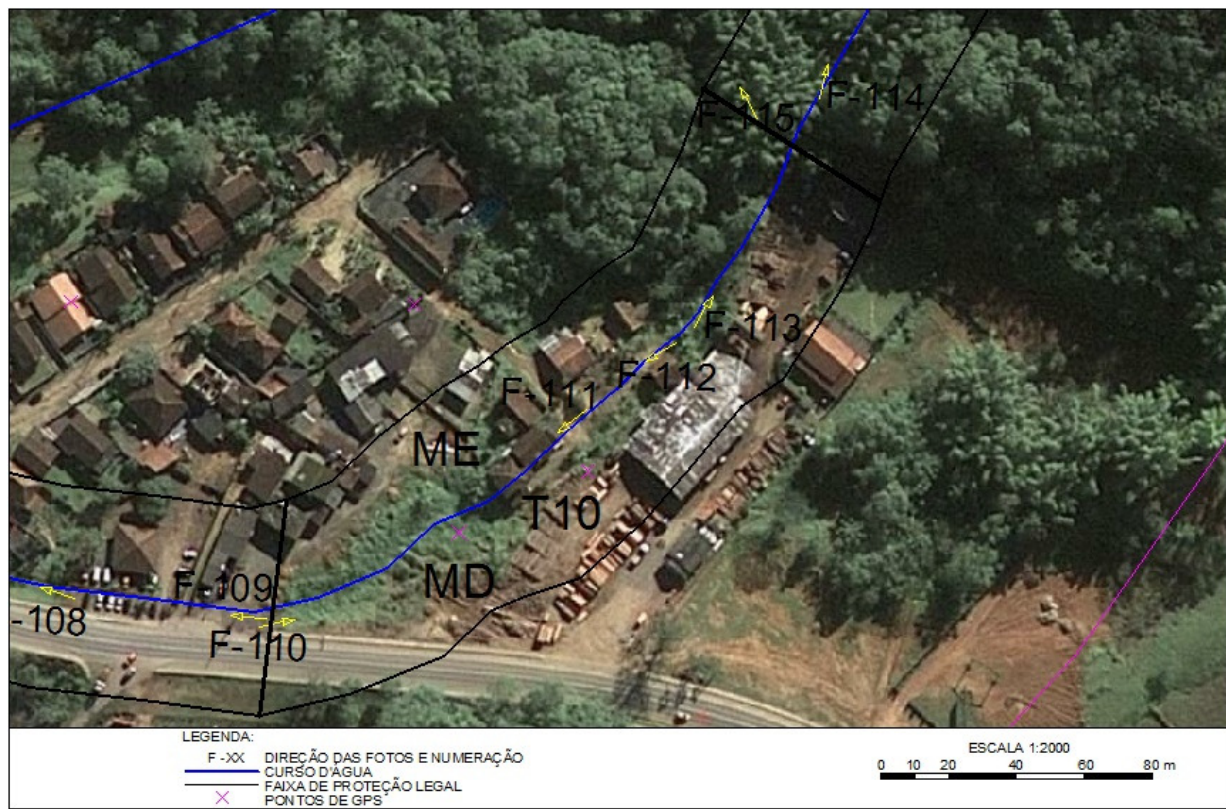
Figura 38: Trecho 10 da Bacia 2.

Depois de dois trechos canalizados o curso d'água volta a ser descoberto neste trecho que vai da canalização até o início da área de nascente. O leito é bastante assoreado com grama alta no fundo e margens. Algumas casas foram construídas dentro do leito ou muito próximas a ele.

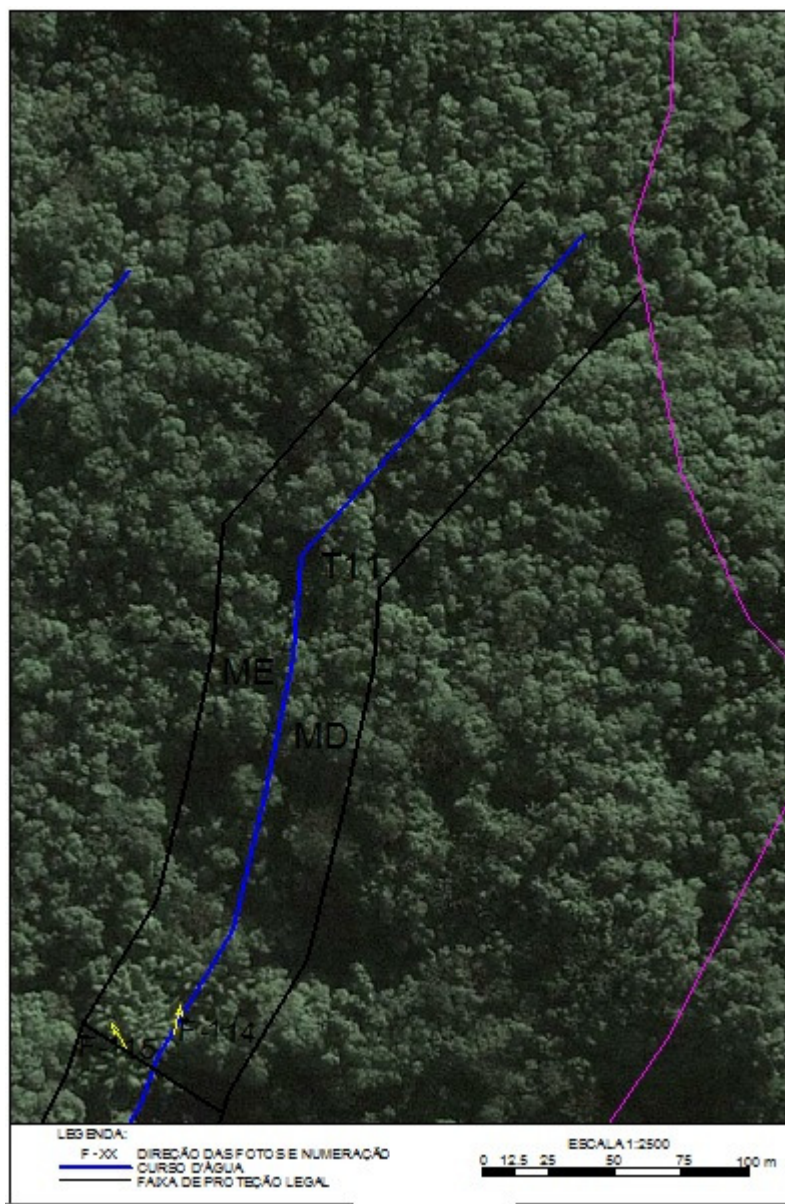
Figura 40: Trecho 11 da Bacia 2.

A parte de nascente da bacia não pode ser visitada, serão apresentadas fotos apenas do início do trecho. Segundo moradores, a

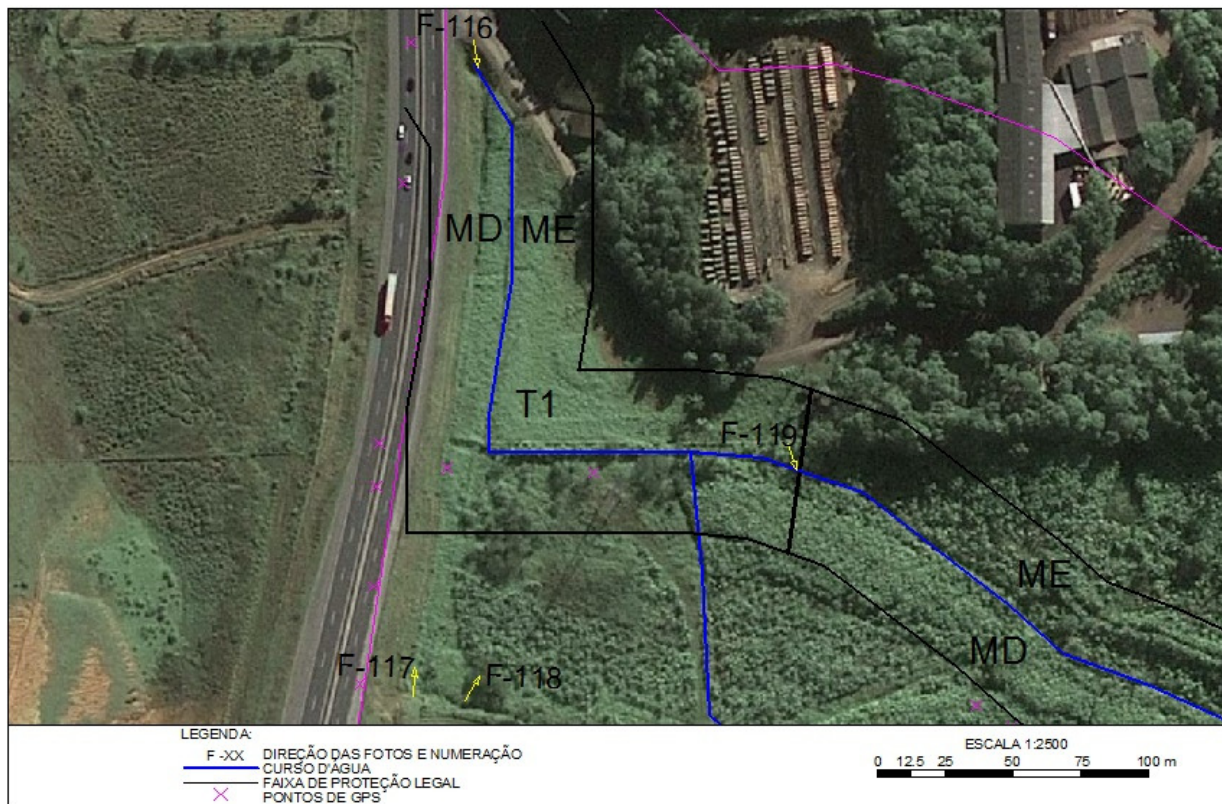
Figura 43: Trecho 1 da Bacia 3.

O primeiro trecho se caracteriza por estar próximo a BR-101, ter o leito bastante assoreado coberto por grama alta. A vegetação das margens foi completamente removida, na parte final do trecho que pertence a uma empresa foi realizado um aterro que fornece material para o curso d'água.

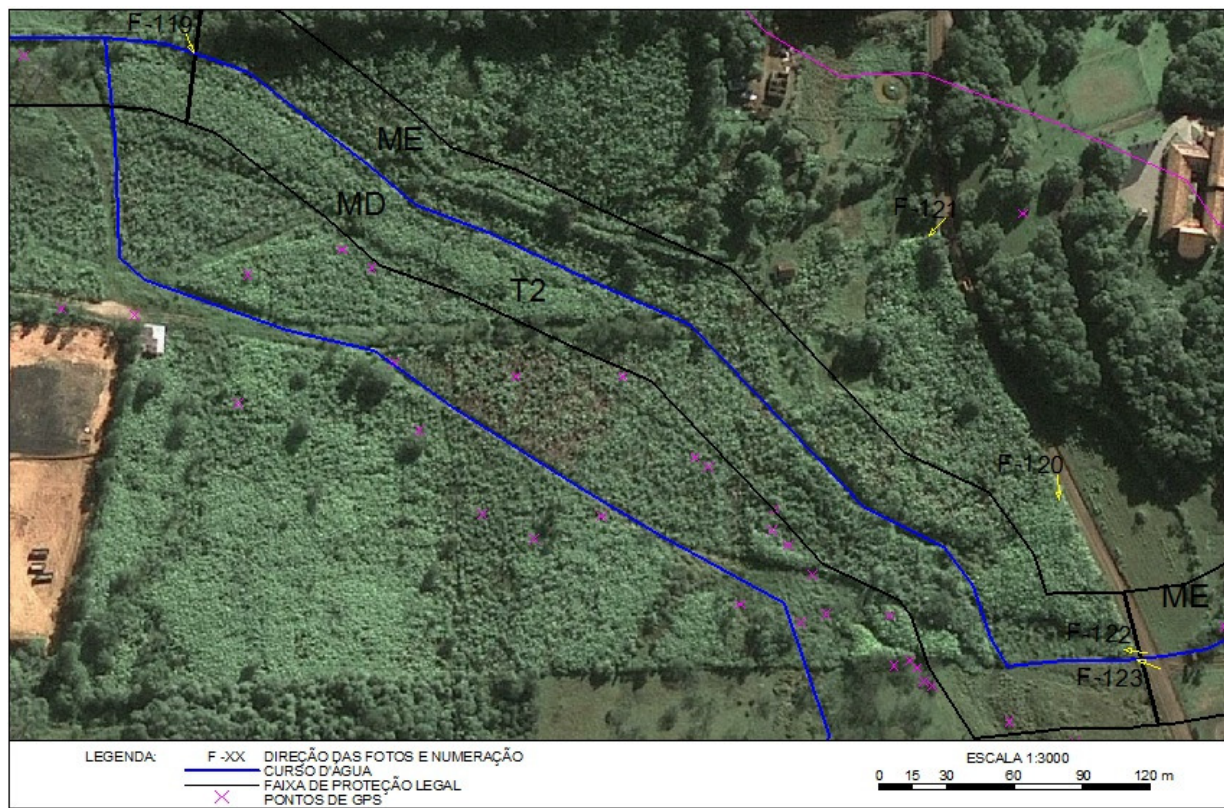
Figura 45: Trecho 2 da Bacia 3.

O acesso a esse trecho foi difícil, pois a vegetação é de médio porte exótica em propriedade privada, a região possui terreno bastante alagado. No final do trecho há um açude seco próximo a margem e no restante a plantação de palmito. A passagem pela Rua Santa Catarina está bastante obstruída, de modo que foi difícil encontrar a tubulação.

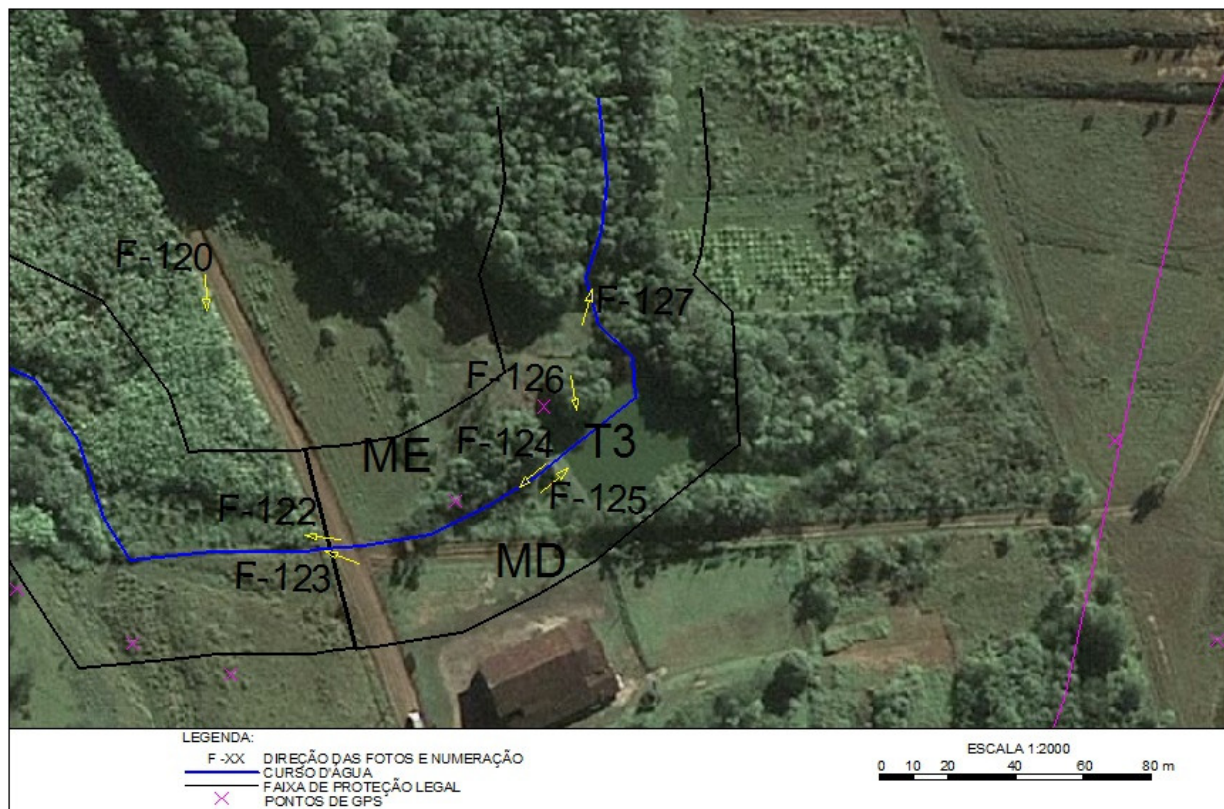
Figura 47: Trecho 3 da Bacia 3.

No início do trecho há uma rua de acesso a uma propriedade, o curso d'água fica na lateral. Na parte da nascente há duas represas que modificam bastante o leito por serem construídas dentro dele. A vegetação ao redor é grama e na nascente há vegetação remanescente.

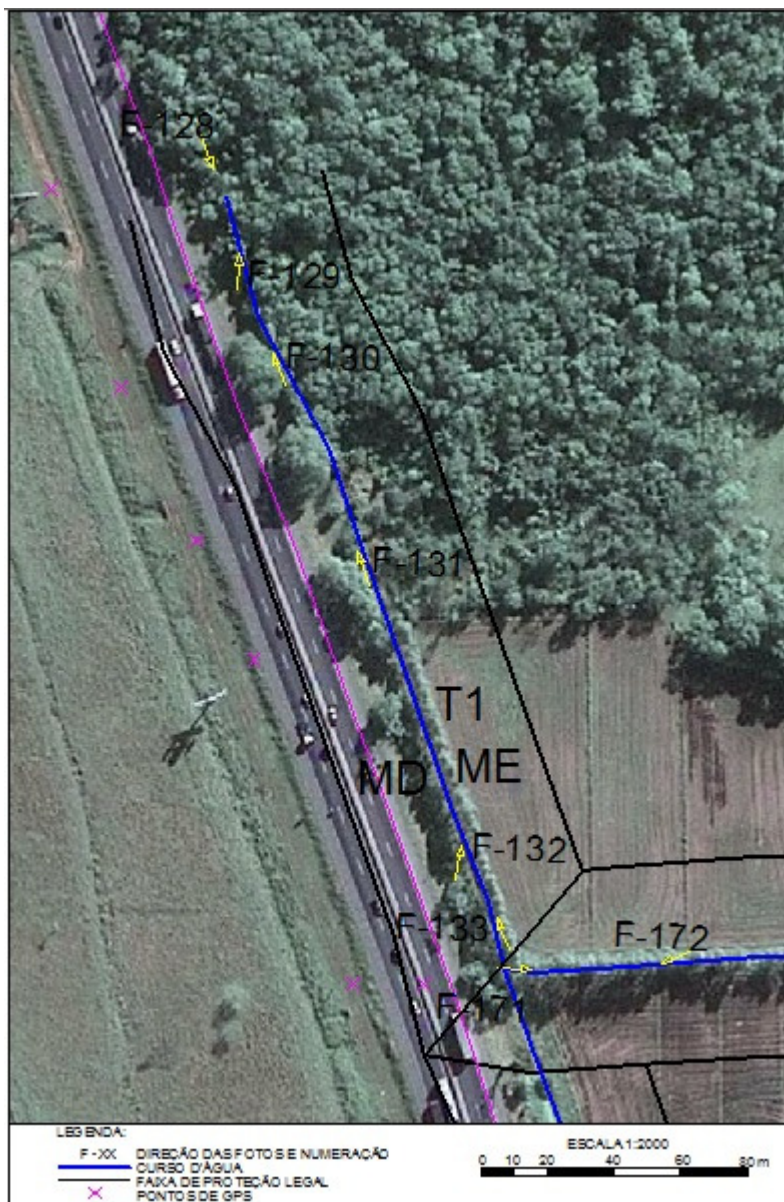
Figura 50: Trecho 1 da Bacia 4.

O primeiro trecho possui a maior vazão por ser onde desembocam os vários braços contribuintes. No início do trecho ainda há uma parte de vegetação mais conservada. O traçado foi retificado e

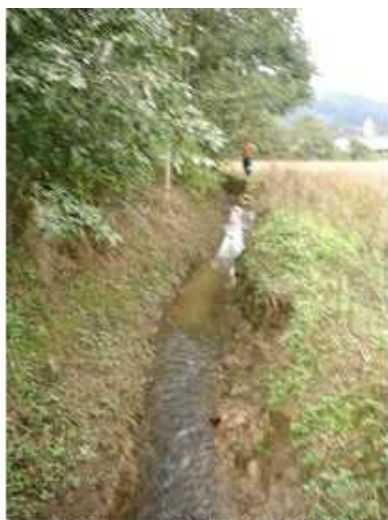
Foto 155: Aspecto do leito. Data: 28/08/2010.

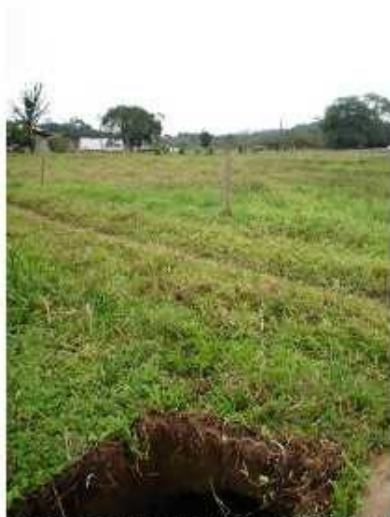
Foto 162: Caixa de passagem no meio da pastagem em direção ao início do trecho. Data: 28/08/2010.

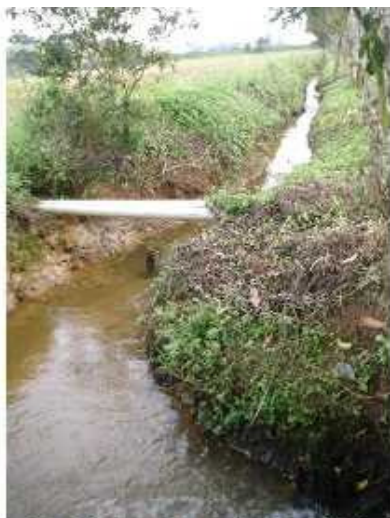
Foto 175: Entrada do terceiro braço do Rio Lagoa. Data: 28/08/2010.
